Castasegna

Villa Garbald

Bericht über die Restaurierung der Innenräume und der Fassade

Dezember 2002 bis Oktober 2003

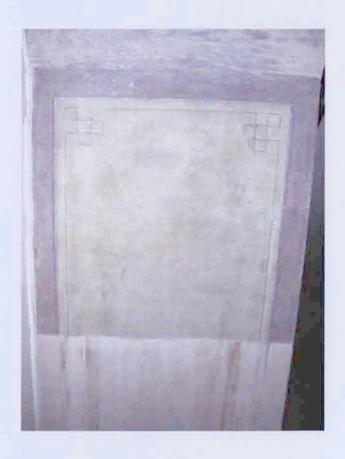
Abb. 70: Detail: Fassung 1864 und Überfassungen Nach dem Abbürsten der Jugenstilfassung, etwa 1928, wurde die Decken mit Kalkleimfarbe und später mit Leimfarbe

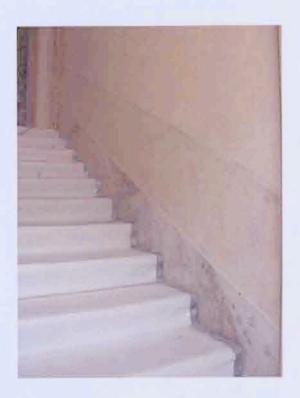
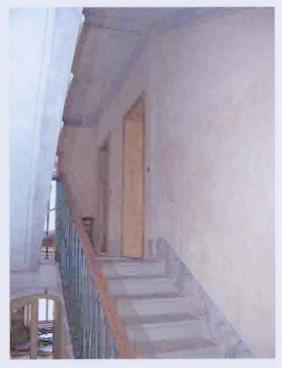
Im Treppenhaus entstand mit der zweiten also der Jugendstilfassung nach 1909 ein in den Proportionen höher angesetzter schwarz marmorierter Sockel. Nach der Freilegung des Wandanstriches von 1864 zeichnete sich dieser als dunkleres Band ab. Dieser Bereich wurde mit Kalkleimfarbe der übrigen Wandfarbigkeit angepasst.

- Abb. 77: Dunkle Verfärbung durch penetriertes Bindemittel des zweiten Sockels in die originale und freigelegte Wandfassung.
- Abb. 78: Egalisierte Verfärbung durch lasierendes Einstimmen mit Kalkleimfarbe.
- Abb. 79: Freilegung der einzelnen Sockelgestaltungen.

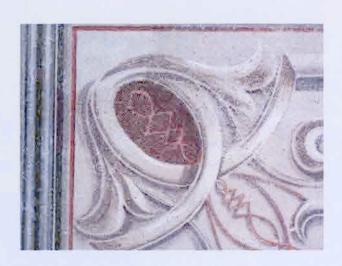
Abb. 200: Detail der Ergänzug Die Fehlstelle wurde in Strattegio-Technik mit Kalkleim-Farbe geschlosssen

Im Bereich des vorhandenen Wasserschadens musste der Profilstab gänzlich neu aufgemalt sowie die Deckenfläche eingestimmt werden. Ausführung mit Kalkleimfarbe.

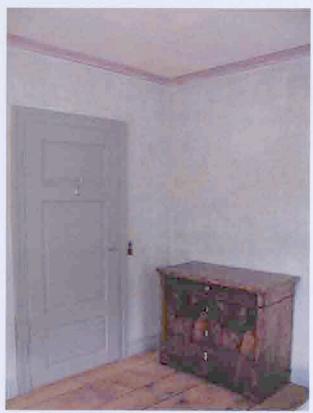
Abb. 265: Die Türen im Raum V2.3 hatten einen unifarbigen, grauen Anstrich. Dieser wurde anhand der Befund mit Ölfarbe rekonstruiert.

Das Holzwerk wurde entsprechend den Befunden mit Ölfarbe gestrichen.

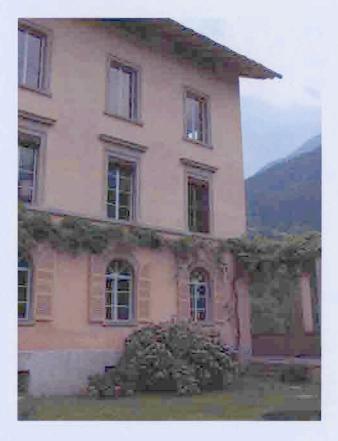
Abb. 281: Südwestliche Fassade nach der Restaurierung.

Die Retuschen an den Fassadenflächen beschränkten sich auf stark störende Fehlstellen und geflickte Putzbereiche.

Nach dem bauseitigen Flicken und Kitten von Schadstellen wurden stark störende Partien sehr zurückhaltend mit Kalkfarbe retuschiert/eingestimmt.

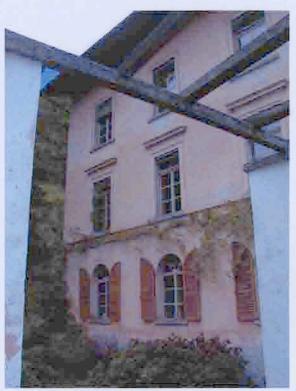
Abb. 283: Südwestliche Fassade vor der Restaurierung

Im Anschlussbereich zum vorstehenden Garnitsockel mussten zahlreiche Kalkputzergänzungen und Retuschen ausgeführt werden.
