Castasegna

Villa Garbald

Bericht über die Restaurierung der Innenräume und der Fassade

Dezember 2002 bis Oktober 2003

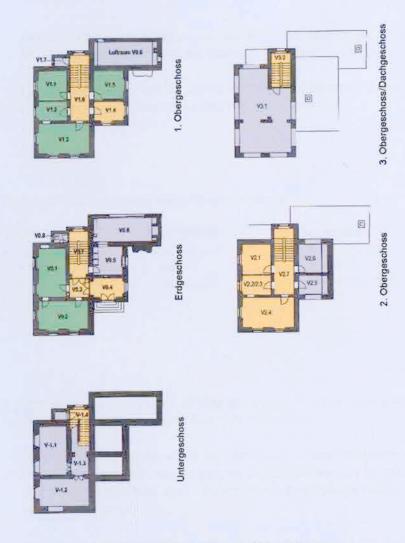
Freilegungen an Decken und Wandflächen Abb. 36: bemalte Decken bemalte Wand- und Deckenflächen

Die an Wänden und Decken gefundenen Ausmalungen und Dekorationsmalereien der Bauzeit wurden sorgfältig freigelegt und zurückhaltend retuschiert.

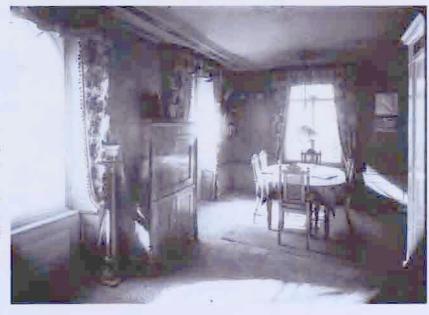
Abb. 104: Ansicht von Raum V0.2 in einer Fotografie von Andrea Garbald

> Undatierte Aufnahme. An der Decke ist jedoch bereits die zweite Ausmalung erkennbar.

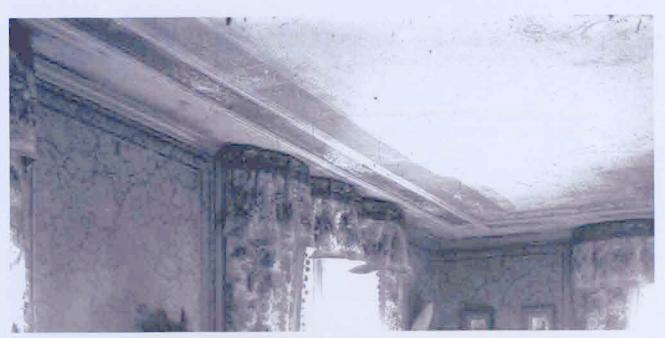
Abb. 105: Detailvergrösserung aus Abb. 103 . Deutlich ist die zweite Deckenbemalung erkennbar.

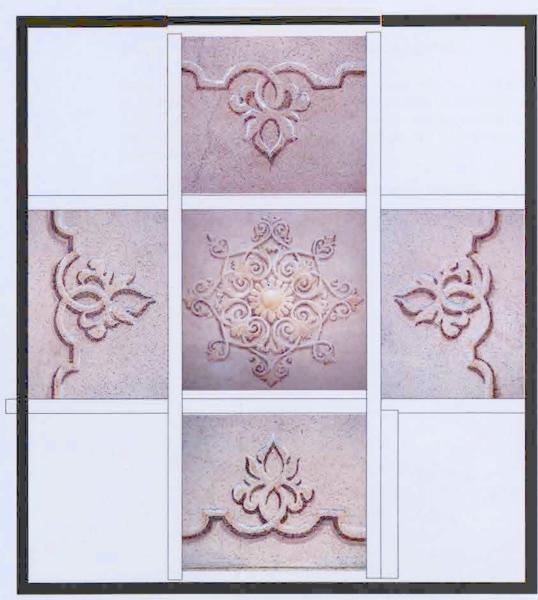
Abb. 162: Plastisch mit Licht und Schatten aufgemalte Dekorationsmalereien

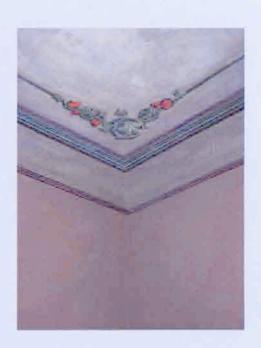
Abb. 227: Die vorhandene «Bruckante» des ursprünglichen Hohlkehlen-Anstriches zum vermuteten Wandtäfer wurde mit einem einfachen zweifarbigen Strich betont.

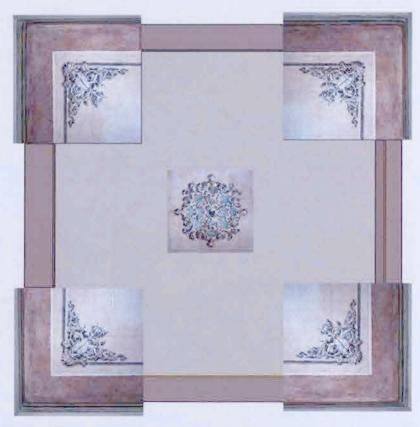
Abb. 233: Deckenansicht (Bildmontage)

Der Deckenspiegel wird von einem 11 cm breiten Randfries in einem rötlichen caputmortuum Farbton umfasst. Der Deckenspiegel ist optisch durch Licht und Schatten etwas vertiefter als das Fries.

Das plastisch aufgemalte Mittelornament in Grisaille-Technik wird durch die grünen Ausfassungen und die roten Edelsteine akzentuiert. Die Eckornamente besitzen keine roten Edelsteine.

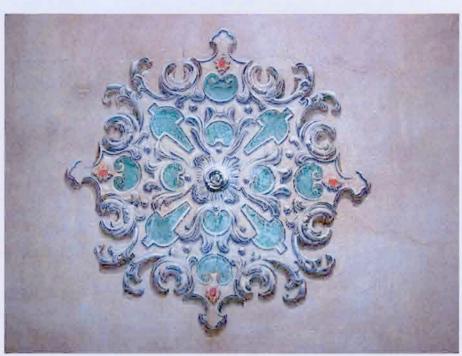
Abb. 238: Mittelornament nach der Restau-

rierung

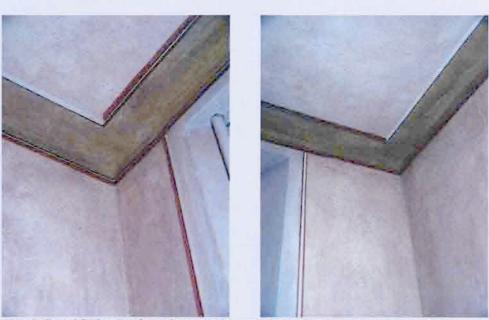
Abb. 245 und 246: Die freigelegte und restaurierte Originalausmalung an Decke und Wandflächen. Gut zu erkennen die «Licht-/Schattenkante an der Decke, und bei den verputzten Fenstereinfassungen, sowie das in die Wandfläche laufende grüne Deckenfries.

Die ursprüngliche Ausmalung wurde sorgfältig freigelegt. Aufgrund des guten Zustandes der Malerei beschränkten sich die Retuschen auf optisch störende Fehlstellen sowie auf das farbliche Schliessen der durch den Einbau der Haustechnik verursachten Schäden .

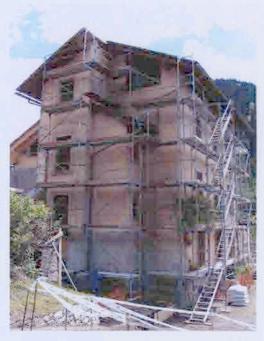
Abb. 271: Nordwest-Fassade während den Arbeiten im Sommer 2003

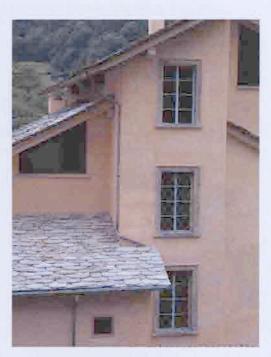
Abb. 272: Nach der Restaurierung 2004

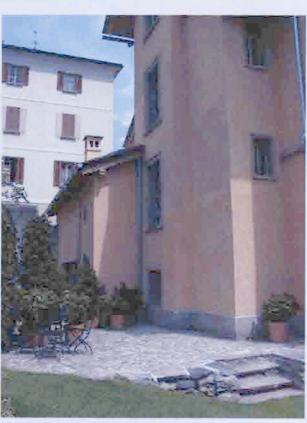
Abb. 275: Zustand nach der Restaurierung.

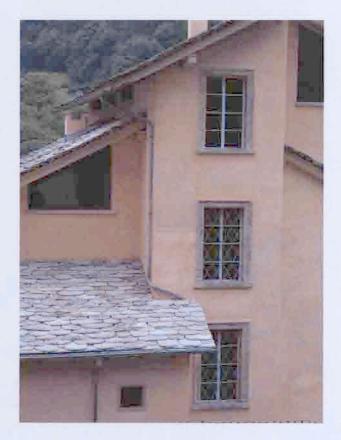
Nordwestliche Fassade nach der Restau-Abb. 282: rierung.

Die Retuschen an den Fassadenflächen beschränkten sich auf stark störende Fehlstellen und geflickte Putzbereiche.

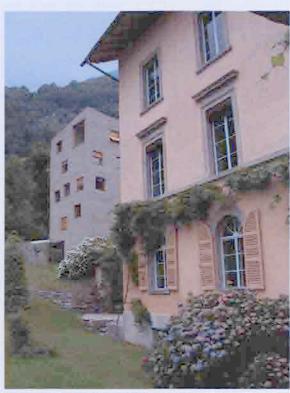
Abb. 284: Südwestliche Fassade nach der Restaurierung. Im Hintergrund der neu gebaute «Roccolo»

Im Anschlussbereich zum vorstehenden Garnitsockel mussten zahlreiche Kalkputzergänzungen und Retuschen ausgeführt werden.
